COMUNE DI VILLANOVA D'ASTI

PIANO COMUNALE  
DI PROTEZIONE CIVILE

TAVOLA 6

CARTA DELLA  
PERICOLOSITA' GEOMORFOLOGICA

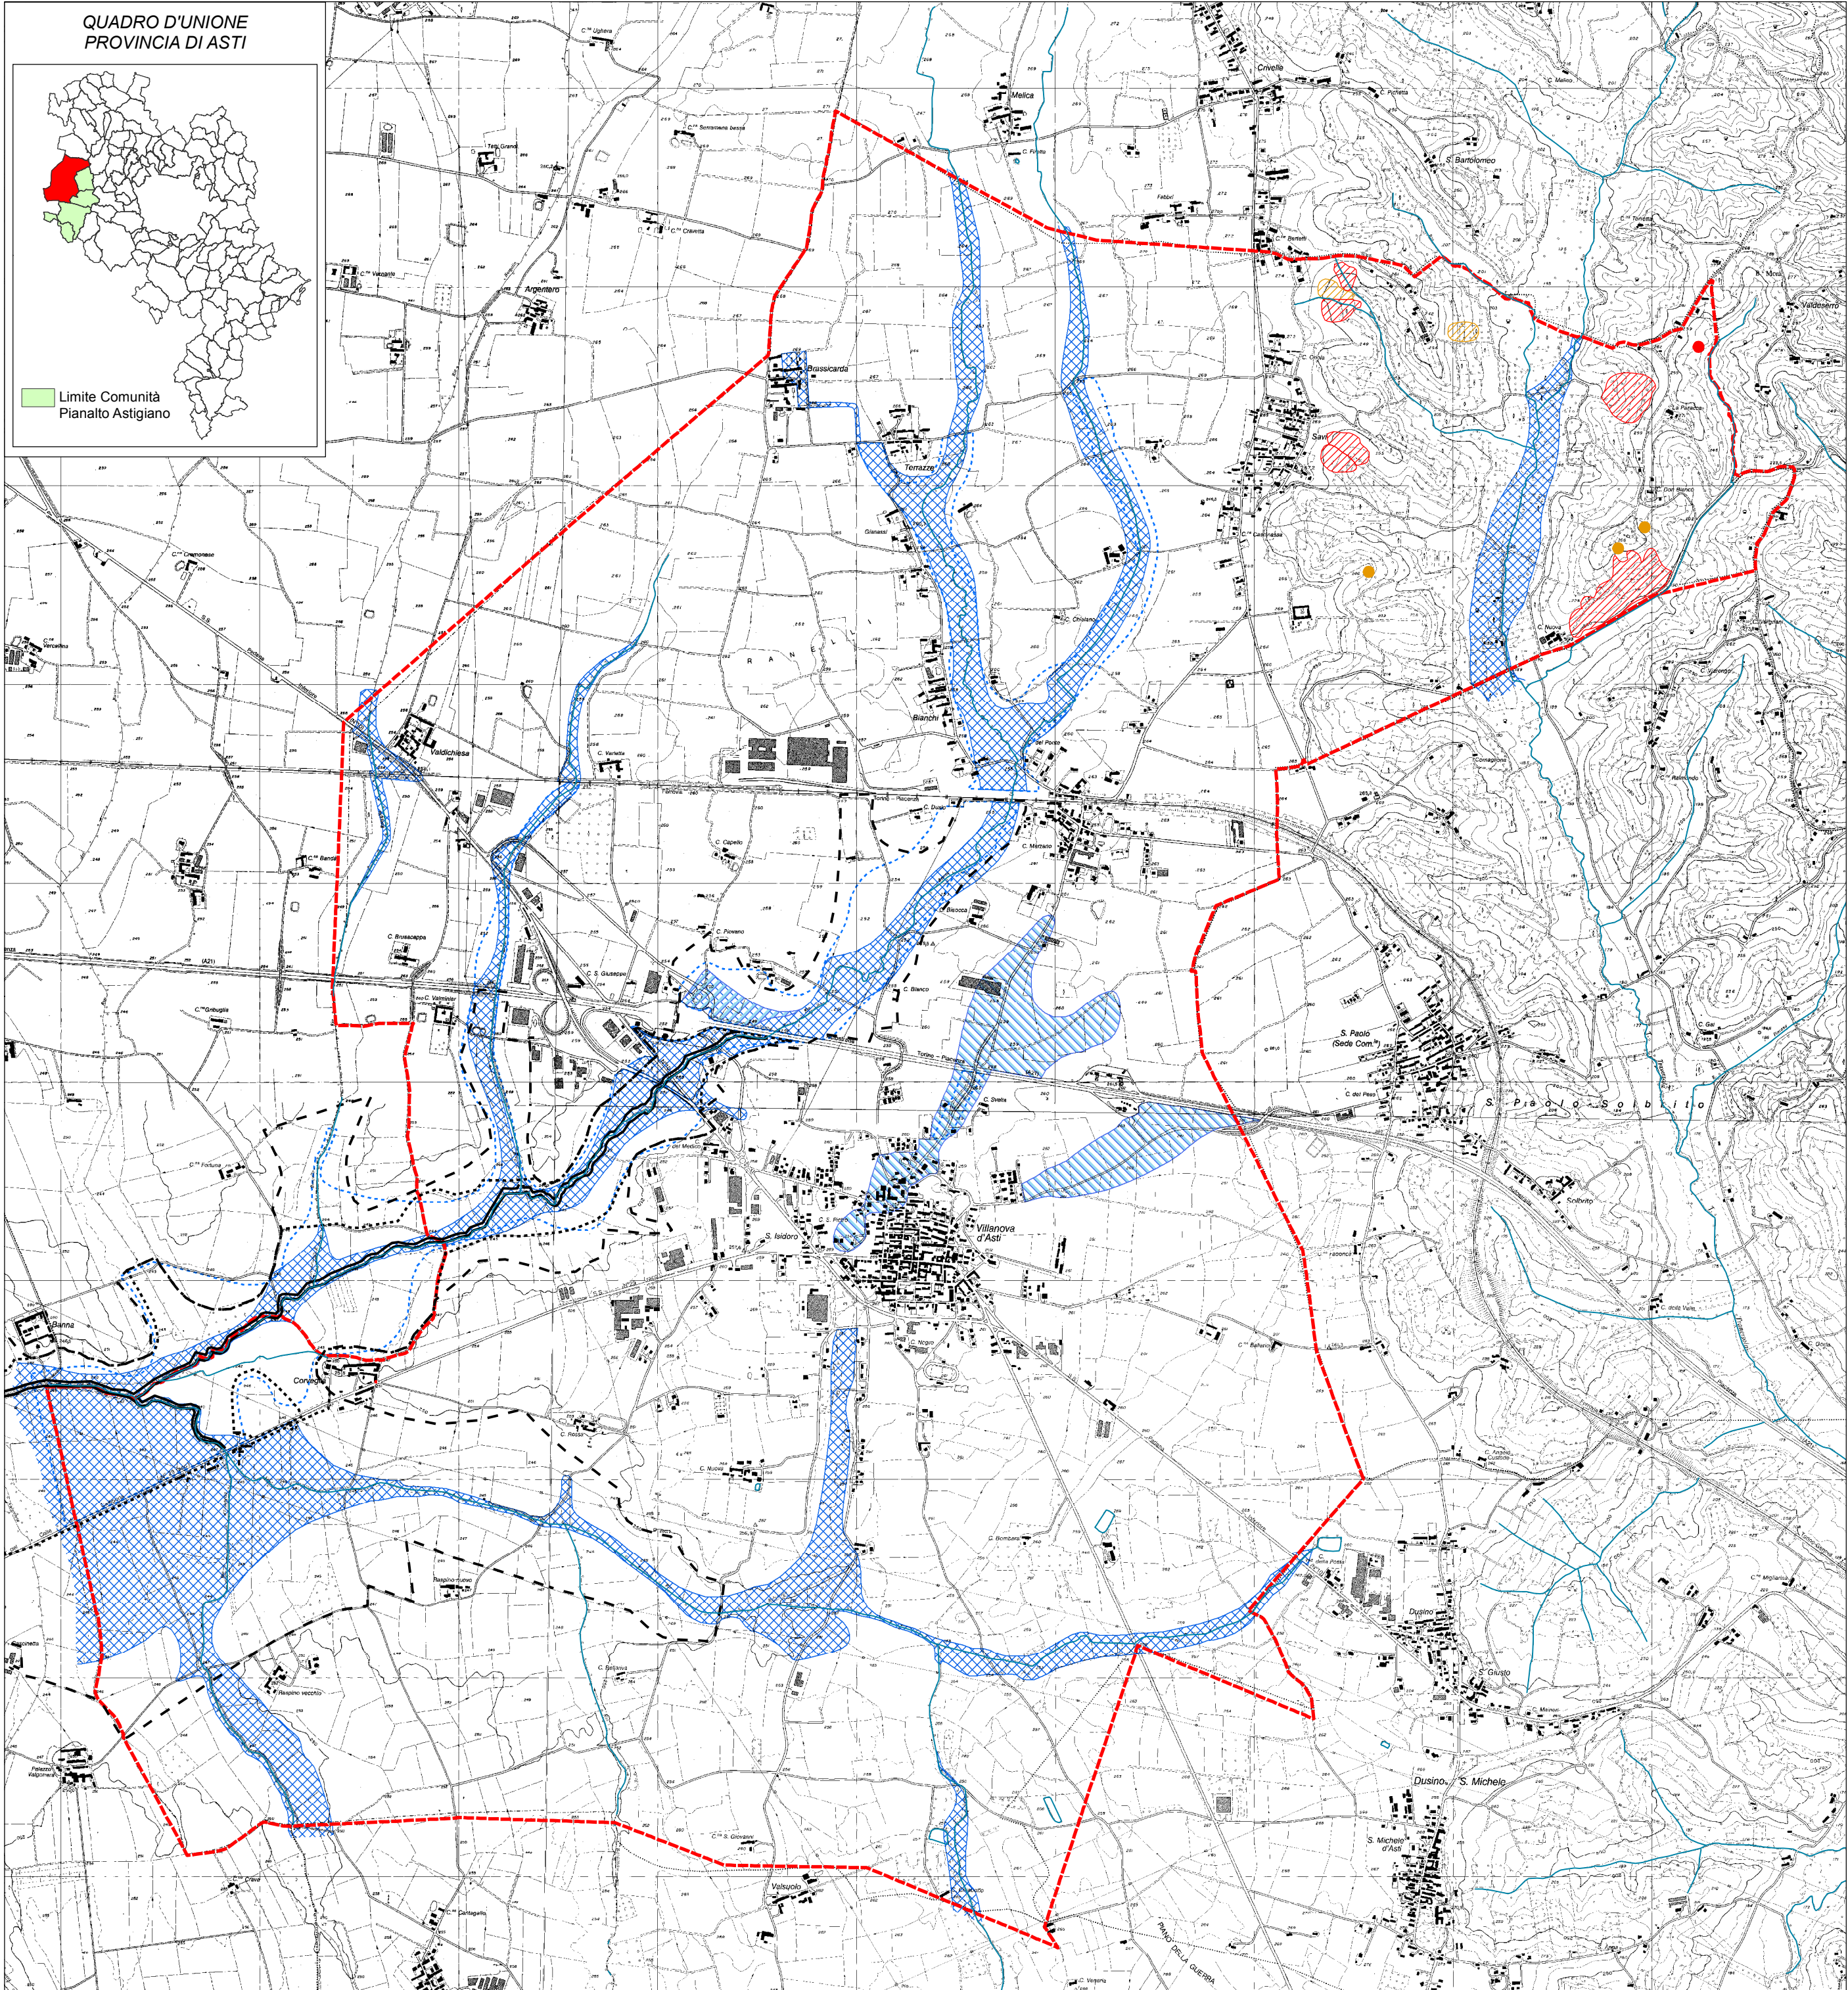
Scala 1:25.000
